湛江经开区乐华街道平乐下社区 “2.22”房屋倾斜事故调查报告

编制单位：湛江经开区乐华街道平乐下社区“2.22”
房屋倾斜事故调查组

编制日期：2023年5月7日

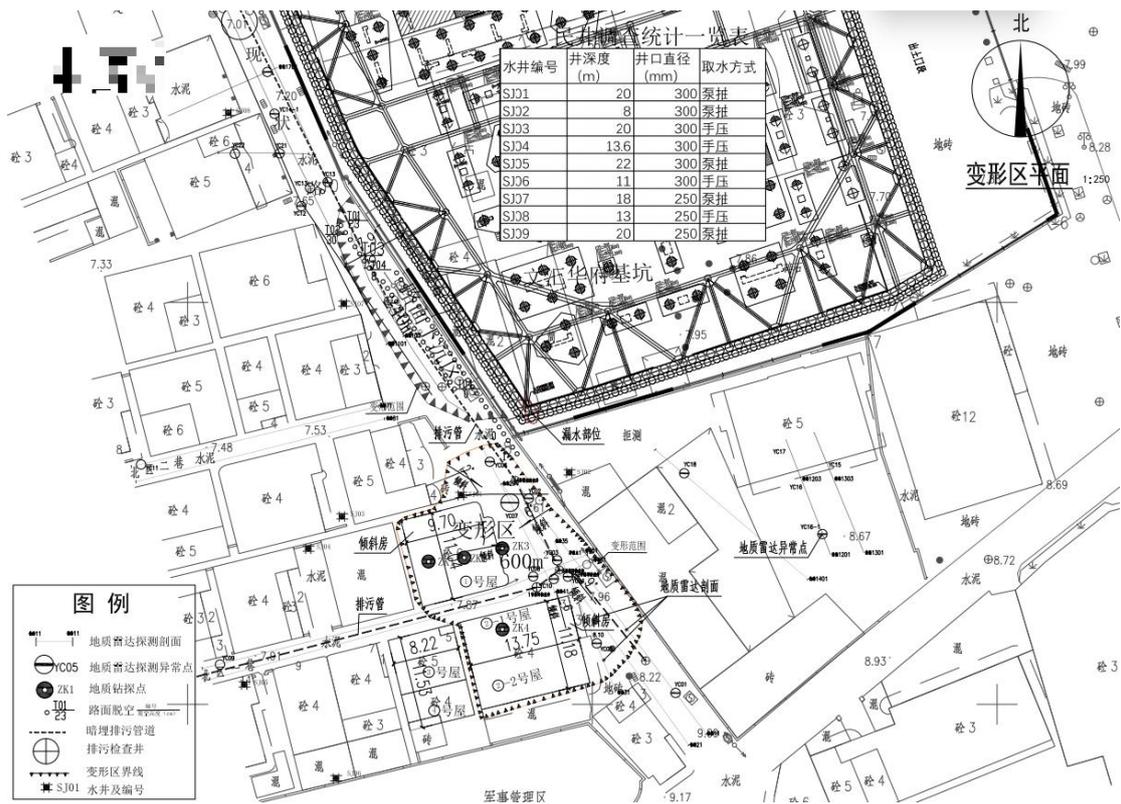
图 1：变形区总平面图

事故变形区呈不规则图形（见图1变形区总平面图），最大长约31.5米，宽约22米，面积约600平方米。该变形区发生了地面沉陷及3栋居民楼倾斜等变形，地面沉陷形成凹陷槽。凹槽长约23米，宽9~14米，长轴南北走向，近平行于排污管道，总面积约240平方米，凹槽体积约90立方米。该事故变形区根据地面沉陷、房屋倾斜等变形特征又划分为凹陷区、①号房变形区、②号房变形区。

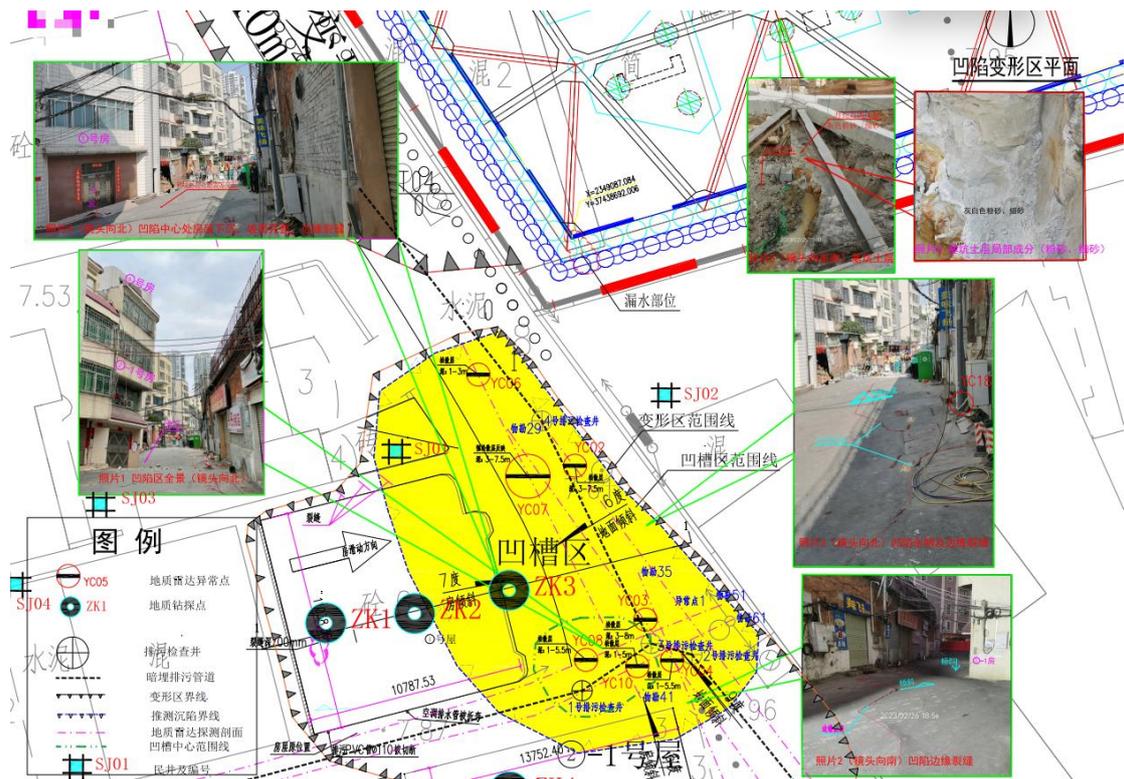
图 2：凹陷变形区平面图

凹槽区主要为村道，村道为水泥混凝土+沥青路面，路面下埋有生活给水管、污水管及污水检查井。凹槽近椭圆状，长轴约 23 米，短轴约 9~14 米，长轴南北走向，近平行于排污管道，面积约 240 平方米，凹槽体积约 90 立方米，占变形区 40%。

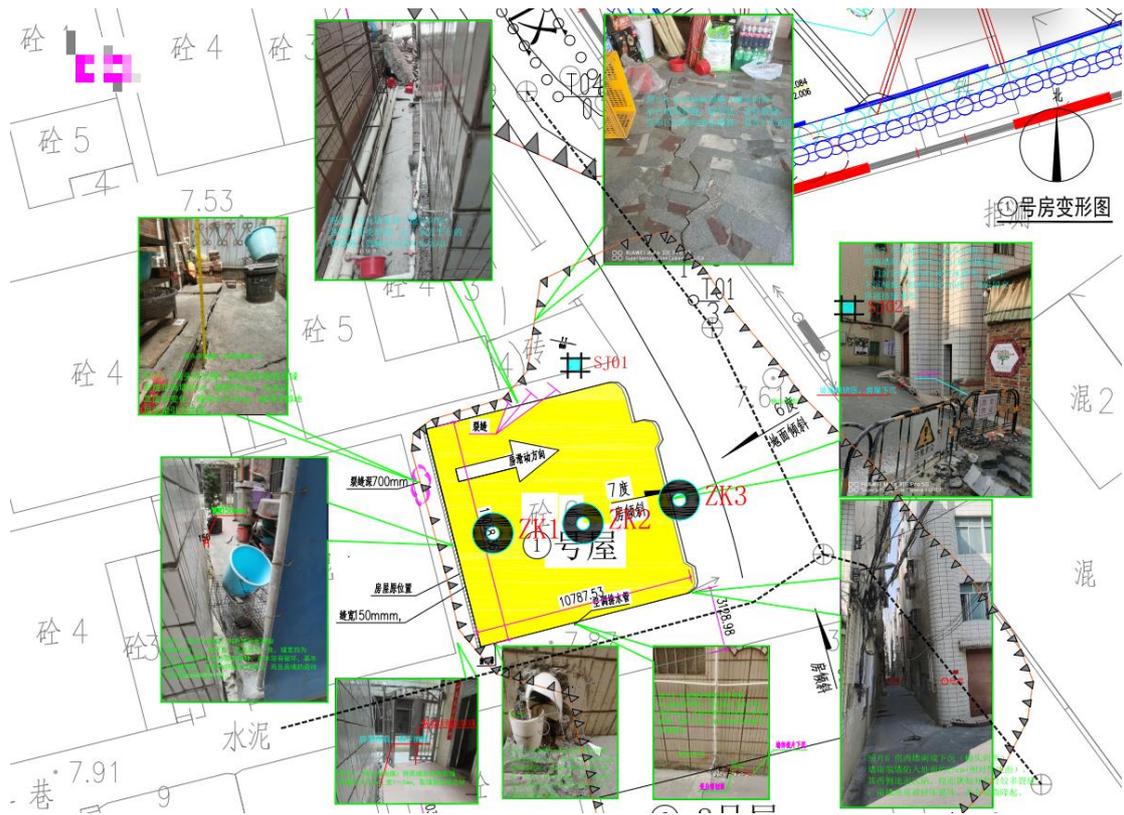
图 3：①号房变形图

①号房位于文汇华府项目基坑西南侧，建造于 1996 年，框架结构，条形基础，6 层，高 22 米，房屋宽约(南北)11.04 米，长约（东西）10.8 米，建筑面积 710.16 平方米，距离基坑边缘最近约 12 米，最远约 26 米。房屋主体结构外墙未见明显开裂或破坏现象。房屋总体自西向东偏南倾斜约 6 度，整体倾斜率为 8.30%，远大于三层及三层以上房屋整体倾斜率限值 2%。该房屋危险性等级被广东省建设工程质量安全检测总站有限公司评定为 D 级，即该房屋承重结构已不能满足安全使用要求，房屋整体处于危险状态，构成整幢危房（见

①号房发生由西向东发生滑动，是由于房屋东侧一定范围内地基土存在疏松空间，在水位降低及房屋重力作用下，地基土层发生滑移，导致楼房倾斜。

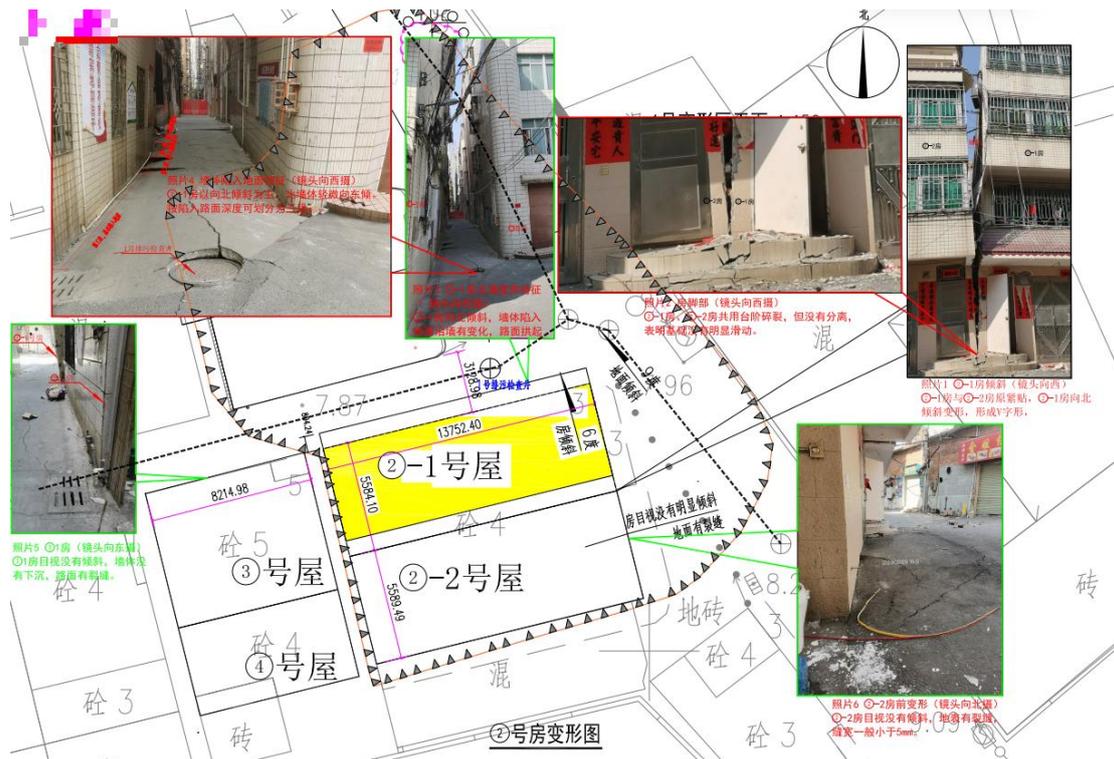
图 4：②号房变形图

②号房位于文汇华府项目基坑西南侧，由②-1 房与②-2 房紧贴建设，②-1 房位于南侧，②-2 房位于北侧，房屋宽(南北)11.2 米，长(东西)13.8 米，高 12.5 米。建造于 1998 年，4 层，砌体结构，条形基础。②-1 房向北倾斜变形，形

成 V 字形，②-2 房变形较小。②-1 房与②-2 房共用台阶碎裂，但没有分离。②-1 房东西向长 13.8 米，南北向宽 5.6 米，建筑面积 286.3 平方米，距离基坑边缘最近约 23 米，最远约 32 米。主体结构没有明显破坏。房屋总体自南向北倾斜约 9 度，整体倾斜率为 10.32%，远大于三层及三层以上房屋整体倾斜率限值 2%。②-1 房危险性等级被广东省建设工程质量安全检测总站有限公司评定为 D 级，即该房屋承重结构已不能满足安全使用要求，房屋整体处于危险状态，构成整幢危房，已经完成抢险拆除。②-2 房东西向长 13.8 米，南北向宽 5.6 米，建筑面积约 300 平方米，距离基坑边缘最近约 28 米，最远约 37 米。②-2 房建筑物上部结构 4 个测点范围内的侧向位移为 $H/818 \sim H/40$ ，危险性等级被广东省建设工程质量安全检测总站有限公司评定为 D 级，即该房屋承重结构已不能满足安全使用要求，采取维修加固措施。
