湛江经济技术开发区乐华街道城市假日花园 E区“1·14”一般高处坠落事故调查报告

编制单位：湛江经开区乐华街道城市假日花园E区
“1·14”一般高处坠落事故调查组

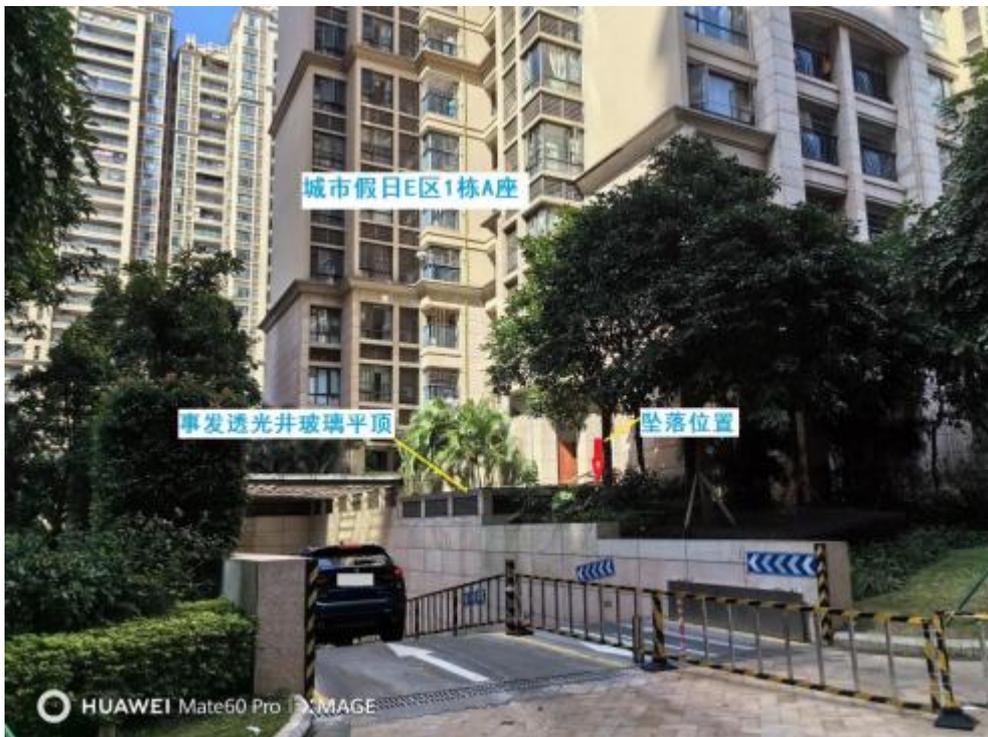
事故地点位于湛江经开区绿华路城市假日花园E区，具体位置在1栋A座与2栋B座之间，紧靠A座的采光井。A座和B座间设有停车场入口，事发位置为地下停车场采光井上方的玻璃平顶。

图2 事发位置：A座旁地下停车场采光井上方的玻璃平顶

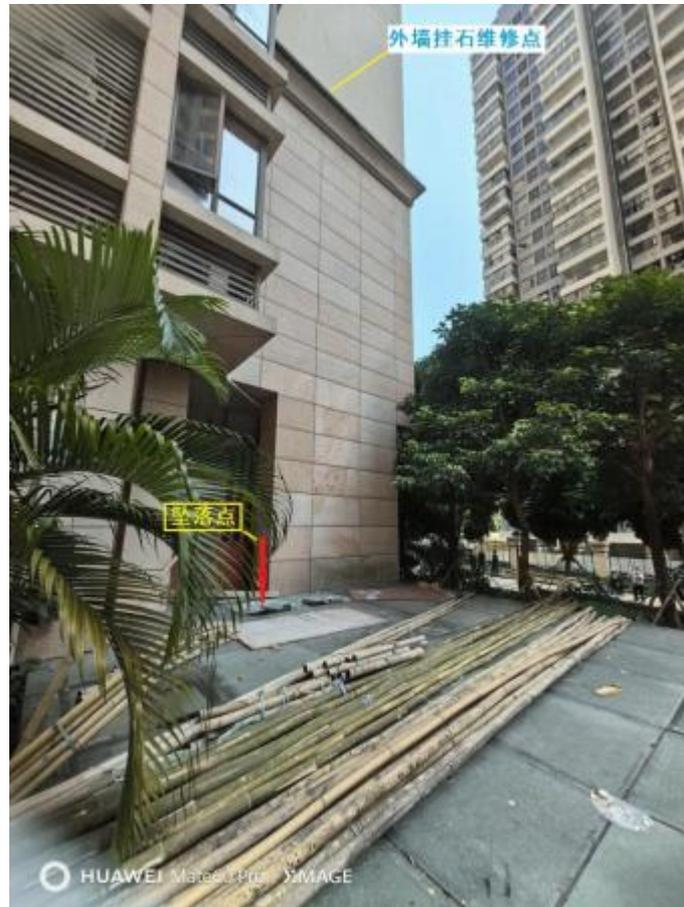
图 3 采光井玻璃平顶与A座外墙挂石维修点

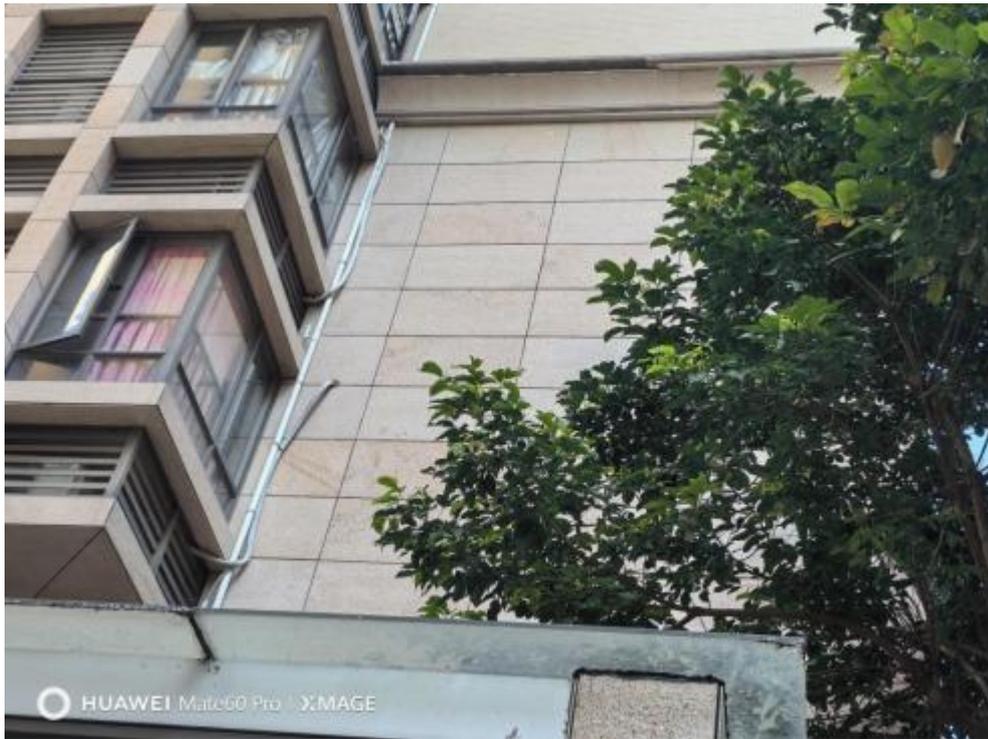
2023年12月7日，城市假日花园E区1幢A座外墙石材装饰线条松脱坠落，致使其采光井玻璃屋面的一块钢化玻璃被砸穿，另一块出现裂纹。为整治隐患，嘉安公司负责人找到网付公司负责人陈某（两家公司于2022年签订了《城市假日花园E区外墙干挂石安装维修承揽合同》，嘉安公司将城市假日花园E区外墙干挂石安装维修工作交给网付公司，至2023年7月该合同基本履行完毕）商议，网付公司陈某于2023年12月中旬到现场勘查，发现该隐患涉及约5幢楼、共60-70米的石材线条需要维修及加固，在本次勘查中，嘉安公司工作人员向陈某介绍了1幢A座采光井钢化玻璃有破碎的风险。随后，双方商定由网付公司承包城市假日花园E区部分楼盘外墙石材装饰线条的维修加固工作，商定费用等事宜，尚未签订合同或协议。

图 4 挂石维修点及正下方采光井的平顶玻璃屋面

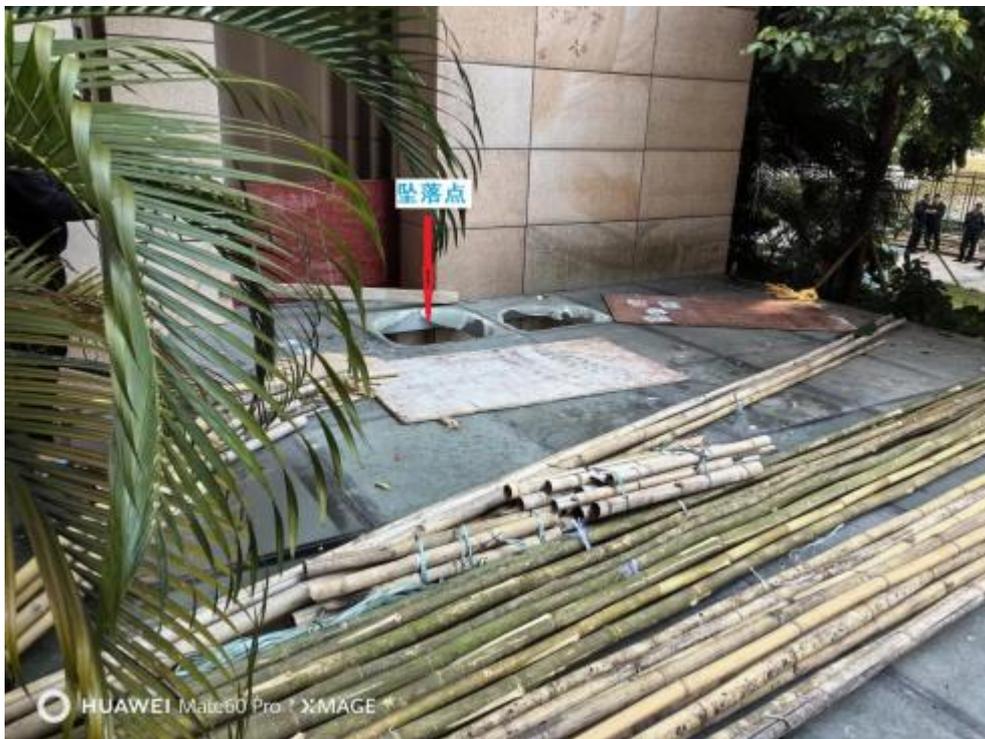
图 5 采光井平顶玻璃屋面及坠落点

作业当事人（马某泉）安全意识和风险防范意识淡薄，在裂纹明显的玻璃屋面搭设脚手架，在未采取个人防护措施及作业面防护措施的情况下直接踩踏有裂纹的钢化玻璃，玻璃开裂，当事人从7.2米高处坠落至停车场地面受伤，是导致事故的直接原因。

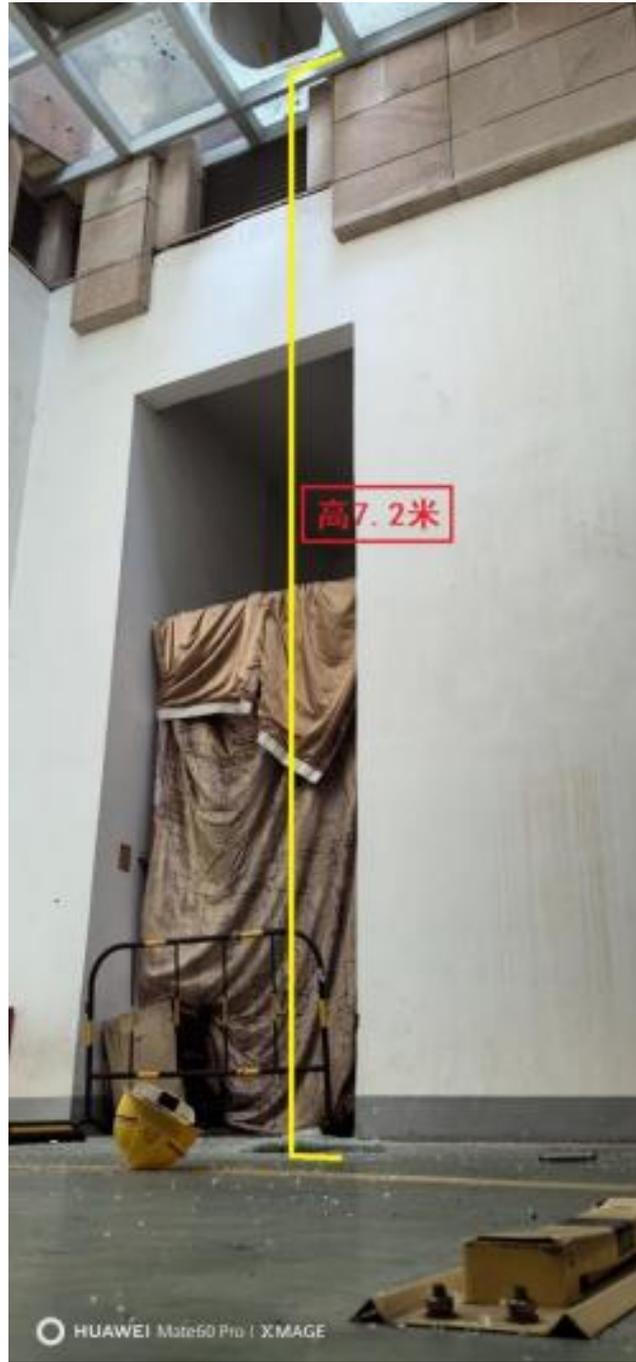
图6 坠落现场7.2米高度全景

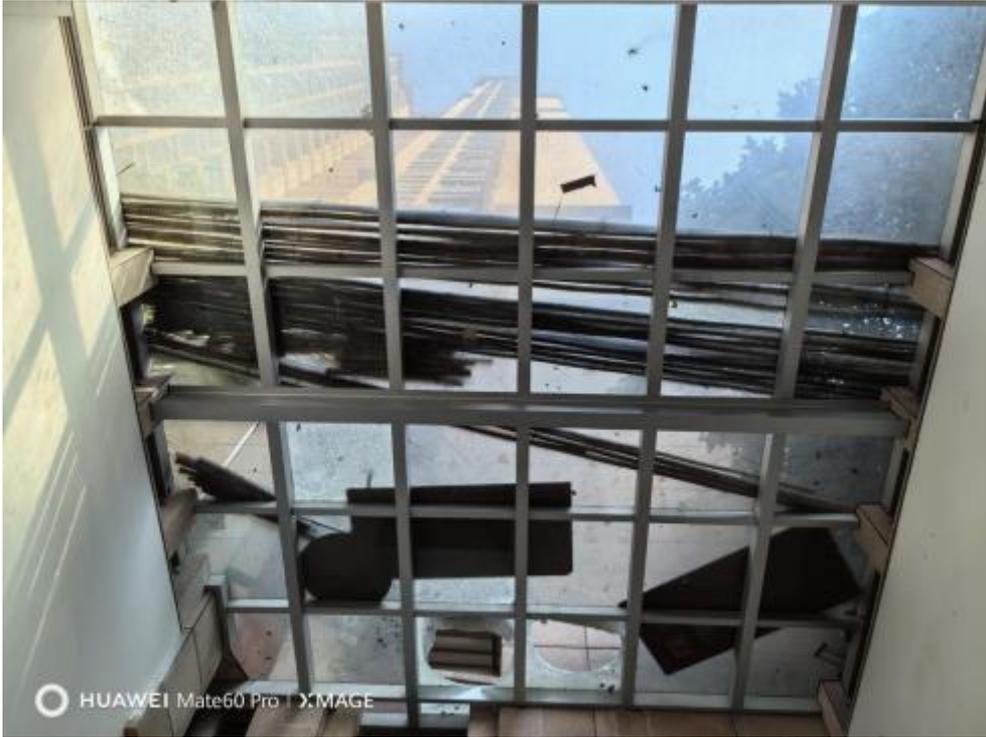
图 7 发生事故后，从停车场地面仰视的采光井玻璃平顶

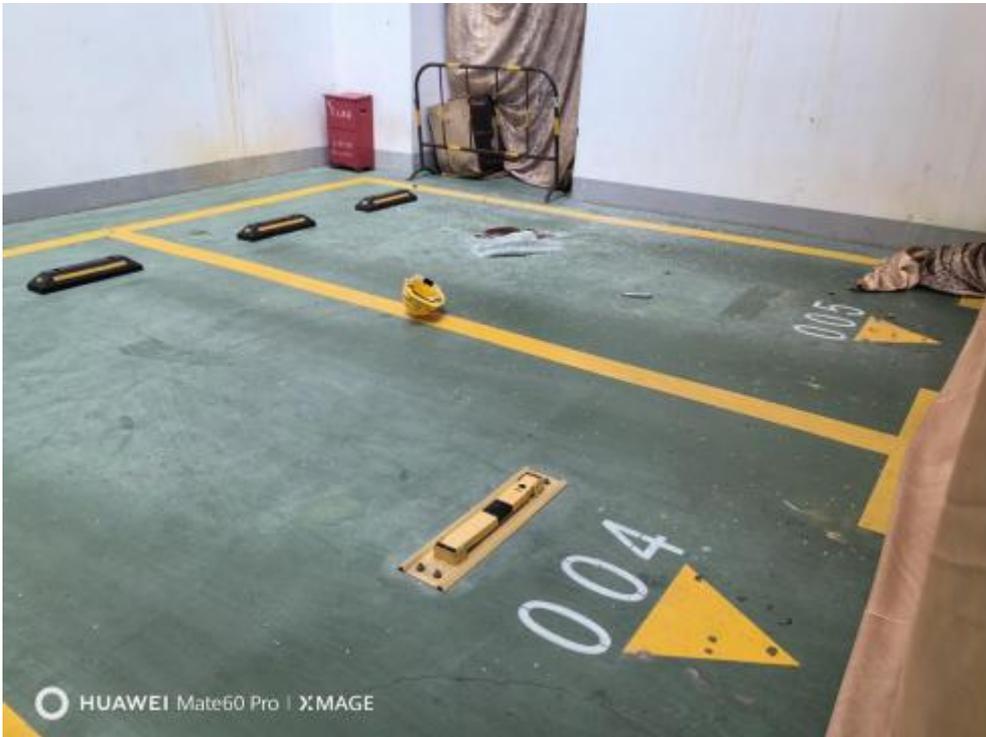
图 8 当事人坠落在采光井下方地下停车场 005 车位
