# 湛江经济技术开发区巴斯夫（广东）一体化 基地建设工地“7·13”物体打击事故调查报告

编制单位：湛江经济技术开发区巴斯夫（广东）一体化基地建设  
工地“7·13”物体打击事故调查组

编制日期：2024 年 12 月

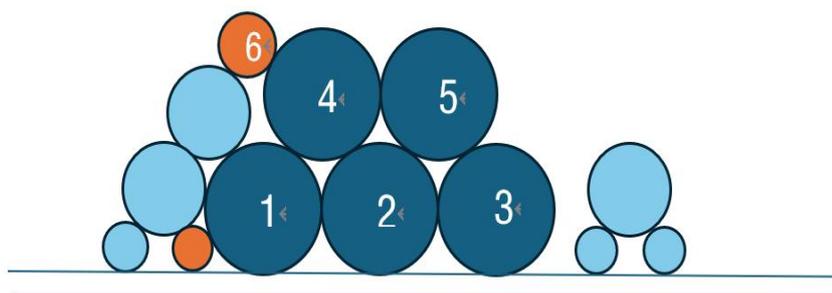
图 1 吊装转运前涉事管道堆放示意图

8时45分左右，非转运管道移开完成，开始转运管道装车作业。孟某海配合邓某在地面进行吊索具挂钩将图1中的5#、3#管道吊至转运板车上。装车完毕后，在板车上摘钩的马某华、李某两人下至地面休息，转运板车司机进行5#、3#管道绑扎固

定。站在该堆管道南侧的邓某和孟某海发现剩余管道有滚动风险。孟某海在未经判断的情况下立即在附近地上捡水泥块（半块砖）塞到 2#管道南端下方。邓某则前往周边取木方进行临时加固。邓某取到木方回到作业点并询问孟某海是否对管道进行垫塞，孟某海回答已经塞了。孟某海拿着邓某找回的木方从两个管堆中间的空隙自南端向北穿行，准备垫塞管道北端。邓某蹲下查看发现管道南端垫塞物为水泥块并非木方，邓某正准备起身提醒孟某海不要从管道中间穿行，但此时孟某海已行至管道中段，9 时 24 分，管道发生滚动，孟某海被挤压在管道中间。

2. 物的不安全状态分析。中央罐区液化烃罐区 H000 物料堆场涉事管道堆将不同规格钢管混堆，最高处高度达 2.4 米，存在钢管滚动、坍塌风险，违反《建筑施工易发事故防治安全标准》（JGJ/T-2018）关于管道堆放“施工现场物料堆放应整齐稳固，严禁超高。模板、钢管、木方、砌块等堆放高度不应大于 2m”<sup>1</sup>规定，以及《巴斯夫(广东)一体化项目中央罐区液化烃罐区施工组织设计》关于管道堆放“不同直径管道应分开堆放”要求。事发前，管道转运班组将中央罐区液化烃罐区 H000 物料堆场 5#、3# 管道吊装作业后，管道堆放原稳定平衡状态被打破，加之现场管道防滚动处置措施不当，孟某海未使用适配的固定楔，随意捡拾水泥块（半块砖，强度和尺寸无法保证）垫塞，违反《巴斯夫(广东)一体化项目中央罐区液化烃罐区施工组织设计》关于管道堆

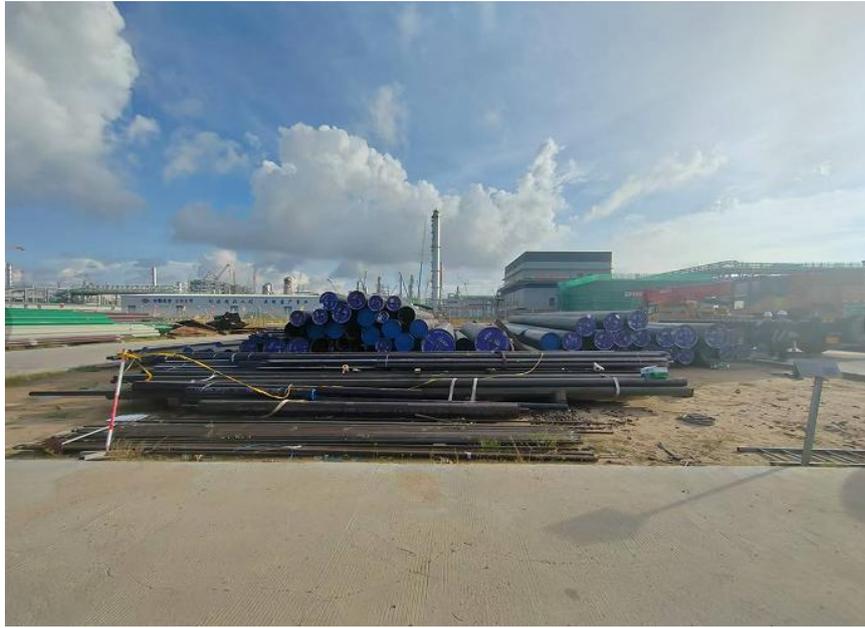
图 2 涉事堆场

1. 事故现场位于巴斯夫（广东）一体化基地西北角中央罐区液化烃罐区物料堆场，堆场主要存放钢管等材料，钢管按南北方向堆放。

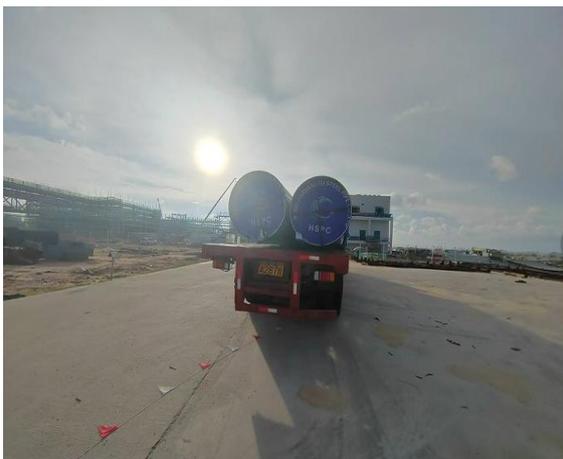
图 3

2. 物料堆场入口处停放一台转运钢管的板车（图 3），一台吊装钢管的汽车吊（图 4）。

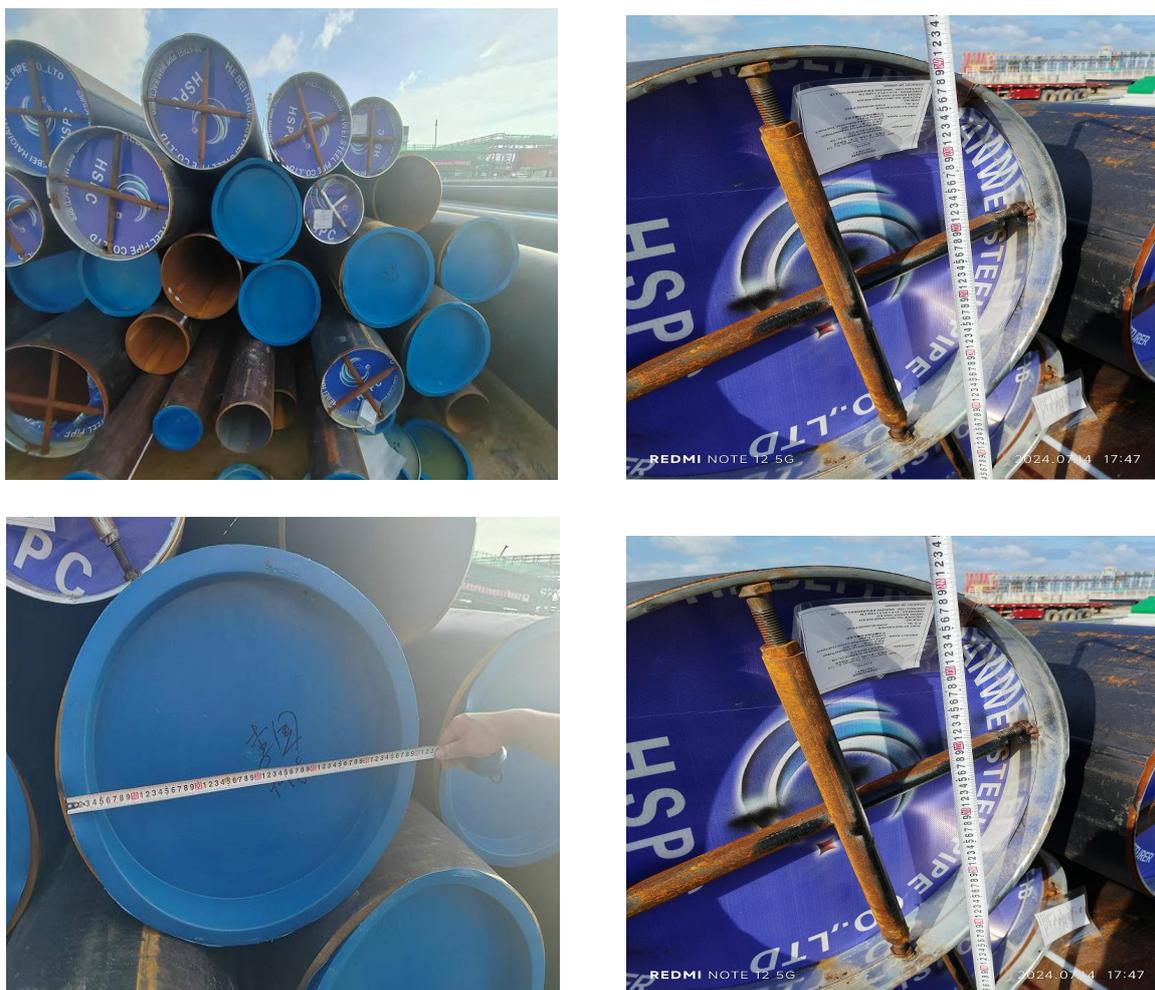
图 5—图 8

3. 物料堆场内事发点堆放的钢管为混放,管径分别为 DN600、DN400、DN200 钢管,管长度 12 米,堆放层数为 4-5 层,最高点为 2.4 米(图 5—图 8)。

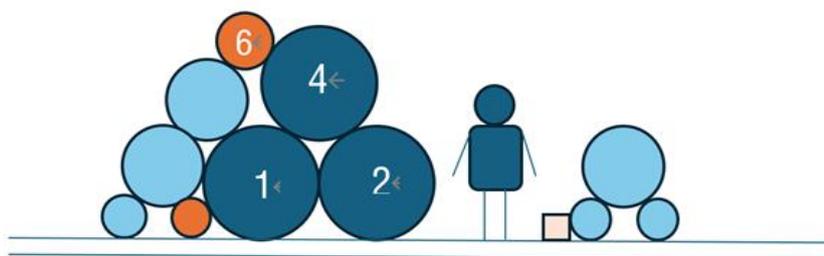
图 9

4. 事发时,孟某海位于 2 个管堆之间(图 9),孟某海从两个管堆中间的空隙自南端向北穿行,行至管道中段,管道滚动发

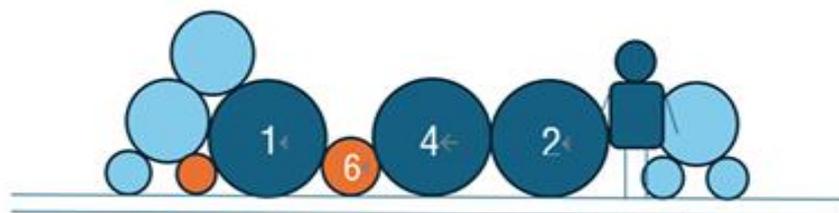
图 10

生移动，孟某海被挤压在 2#管（DN600）与另一堆管道中间（图 10）。

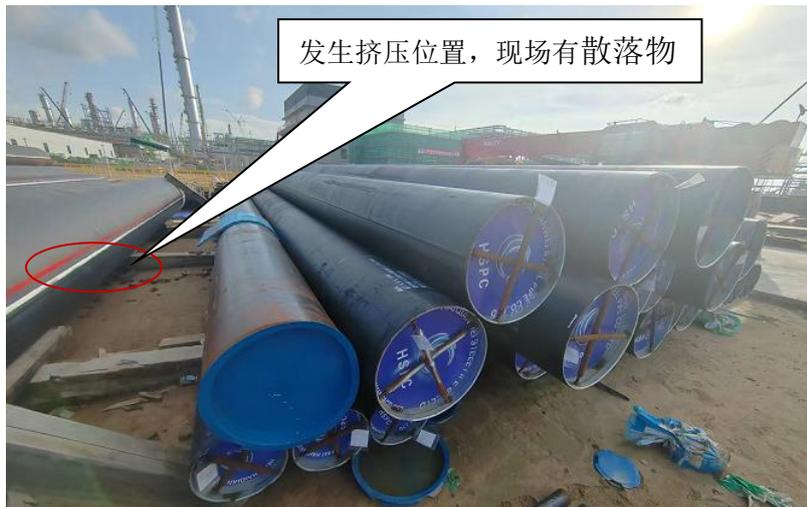
图 11

5. 发生挤压位置有散落的块状物（砖块）
