# 湛江经济技术开发区天誉花园建设项目 “8·28”一般高处坠落事故调查报告

**经调查认定**，湛江经济技术开发区天誉花园建设项目“8·28”一般高处坠落事故是一起因企业安全生产主体责任不落实，违法建设引发的一般生产安全责任事故。

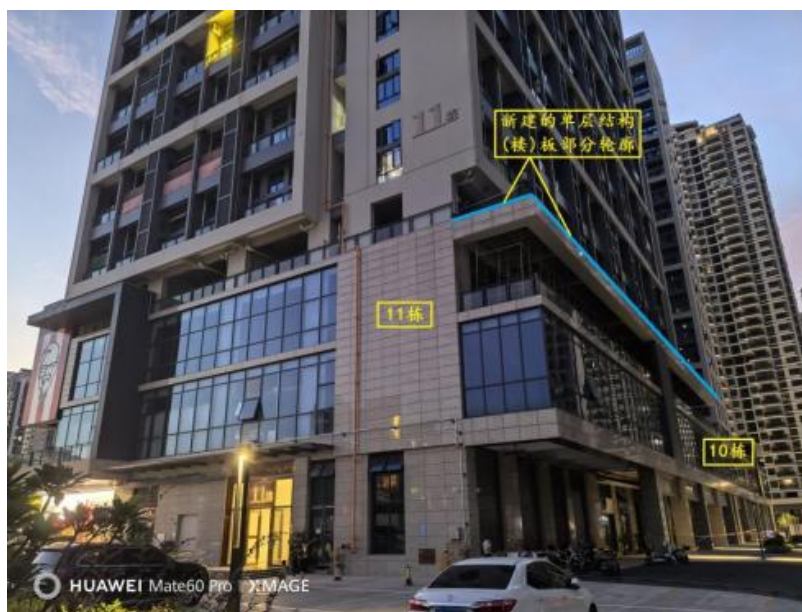
图 2 事发的天誉花园 11 栋、10 栋及加建结构楼板轮廓

天誉花园第 10-11 栋商住楼第 1-3 层的裙楼相连，加建的结构楼板在第三层楼面上建设，楼层高 5 米，如图 2、图 3 所示。

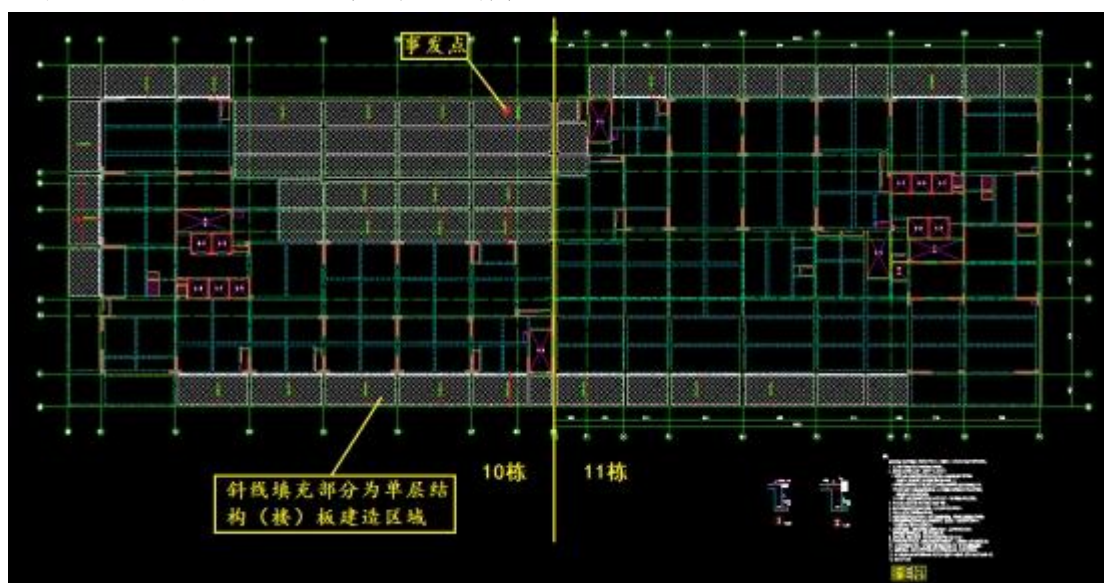
图4 事故发生位置示意（阴影填充部位为加建楼板区域）

按照《天誉花园10和11号楼四层补结构板工程合同》约定，涉事建（构）筑为“结构板”，建筑面积约1150m<sup>2</sup>，楼板厚度为150mm，与通用居住楼楼层板厚度一致。事发位置位于加建楼板横轴11-H、11-J间交纵轴10-7、10-8间区域的右上方位置，如图4所示。

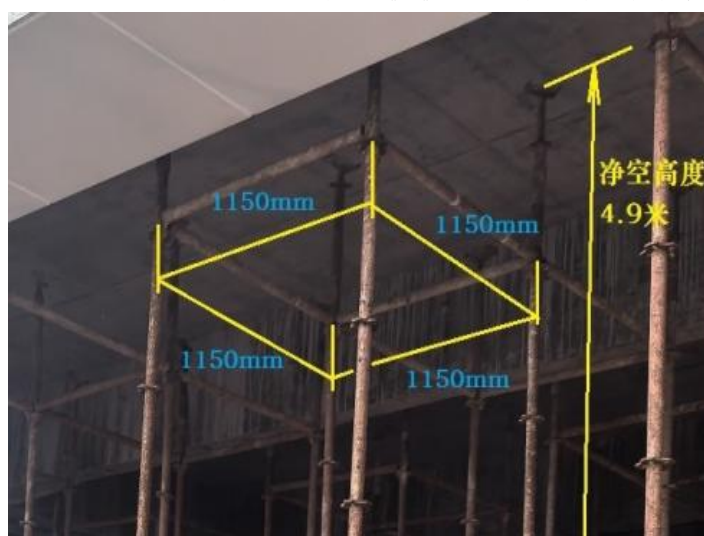
图7 满堂支架形式及基本尺寸

结构楼板模板支架工程采用满堂支架形式，高 4.9 米，钢管支架由立杆、水平杆（顶部装有调节托）组成，搭设成形的满堂支架立杆界面成 1150\*1150 正方形。钢管为 48.5 无缝钢管。水平杆分三层，由下往上依次为扫地杆、中间水平杆、顶部水平杆，顶部水平杆为作业面，铺设了建议的脚手板。中间水平杆高度为 2.2 米，水平杆（两端焊接插销）长 1100mm，由两端插销和中间钢管焊接而成。事发时，当事人在做底模拆除准备工作，踩踏中间水平杆行进取物时跌落，坠落时首先腰部砸在底部的水平杆上。

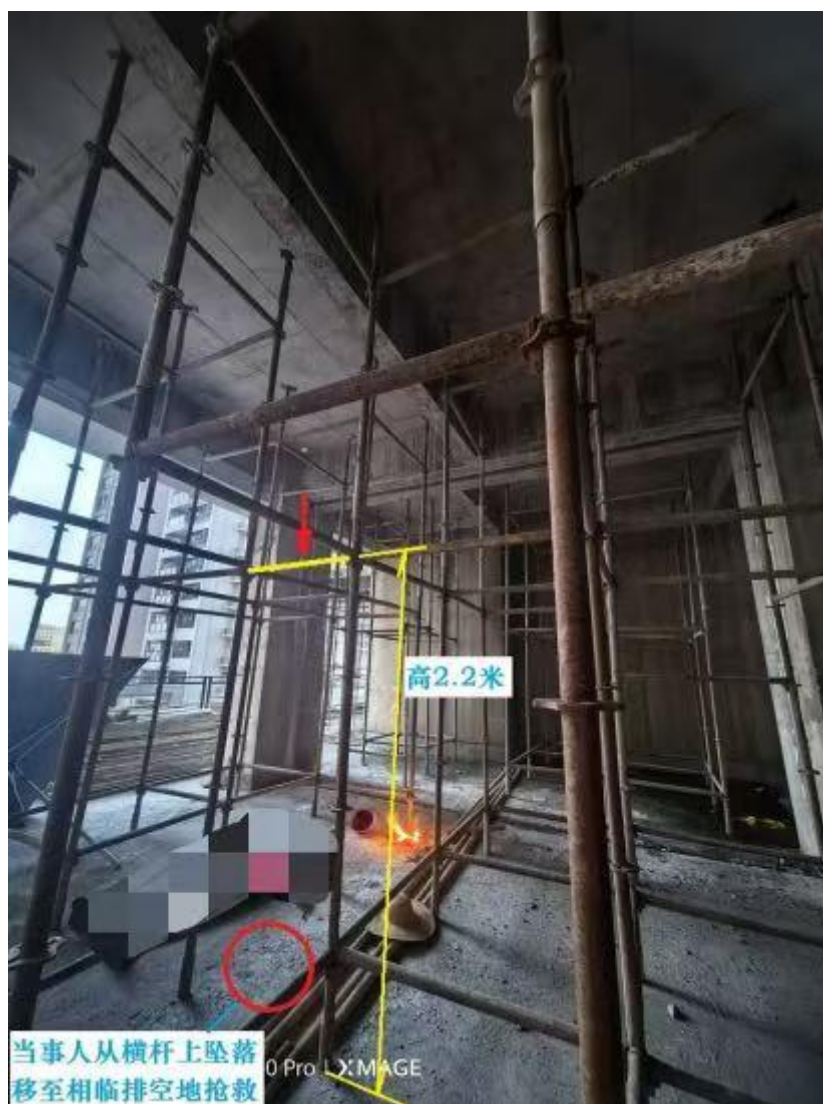
2024年8月28日7时许，中星装饰公司的模板支撑架工人林某棠、林某标、林某宗（死者）3人到达天誉花园10号和11号楼四层补结构板工程施工现场后准备模板拆除。林某棠、林某标还在做工前准备工作。林某宗做底模拆除准备工作，独自上到模板支撑架，行进中踩踏的水平杆断开，林某宗从2.2米高的模板支撑架二层水平杆坠落，腰部砸在扫地杆上，身体随即也砸落在楼面。

图 9 坠落点现场情况

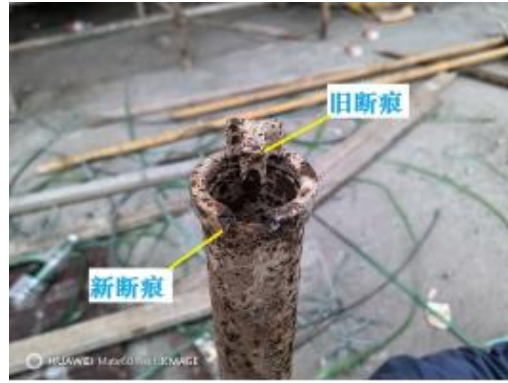
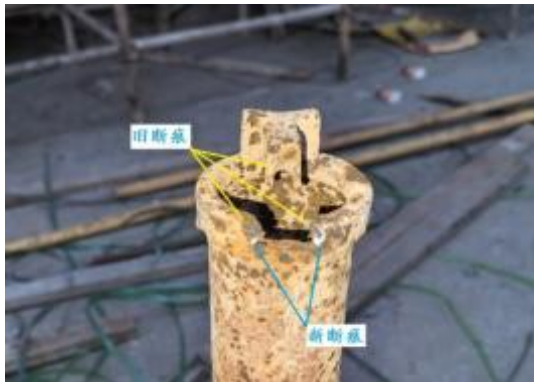
图 11 涉事松脱的水平杆端插销（一）

图 11 涉事松脱的水平杆端插销（二）

1. 物的不安全状态分析。涉事模板工程采用满堂支架形式，搭设模板支撑架使用的水平杆主插销开裂，仅有小部分金属连接，存在重大缺陷导致无法正常承重。

2. 人的不安全行为分析。2024 年 8 月 28 日 7 时许，中星装饰公司模板支撑架工人林某宗安全意识淡薄，违反建筑施工高处作业安全有关规定<sup>2</sup>，在做底模拆除准备工作时未正确佩戴和使用相应的安全防护用品、用具，在无防护设施的模板支撑架杆上通行，行进中踩踏水平杆时，水平杆主插销断开并在节点脱落，林某宗从 2.2 米高的模板支撑架二层水平杆坠落至楼面，腰部砸在扫地杆后，头部及身体砸在楼面当场死亡。

模板支撑架构配件实施入场前查验生产(制造)许可证和产品合格证，未对模板支撑架构配件进行检查和验收，未落实专人管理并对模板支撑架构配件进行定期检查、维修、保养以及及时报废。
