湛江经济技术开发区东海岛湛江京信  
东海电厂项目配套专用码头疏浚  
工程“7·5”一般淹溺事故  
调查报告

编制单位：湛江经济技术开发区东海岛湛江京信东海  
电厂项目配套专用码头疏浚工程“7·5”  
一般淹溺事故调查组

编制日期：2024 年 10 月 29 日

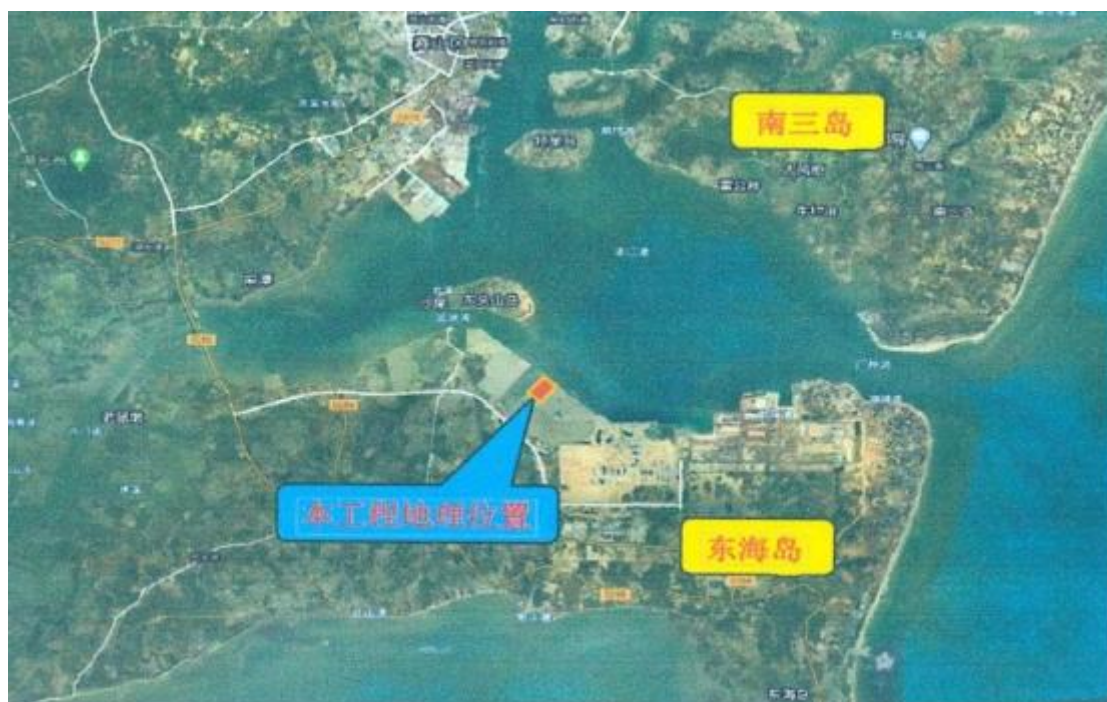
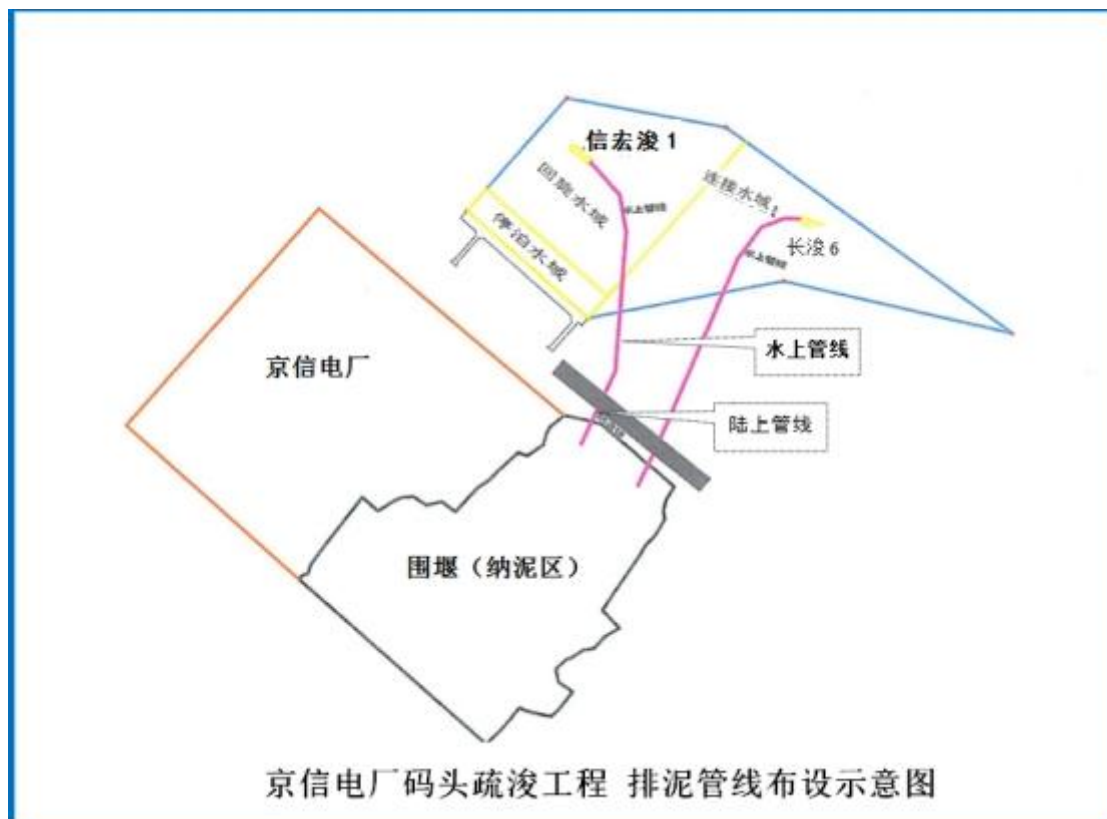
域设计底高程均为-14.7m，工程预算为 1.504636 亿元。疏浚土总量约为 707.4 万 m<sup>3</sup>，其中约 457.4 万 m<sup>3</sup> 外抛至硃洲岛东海洋倾倒区，约 250 万 m<sup>3</sup> 吹填至陆域场地（围堰）。排泥管线在海面为浮管（用浮箱架设，管段之间加设橡胶管，以利于水上管道可随船体移动），一头与绞吸式挖泥船相连，另一头与陆上管线相连。海上浮管长度约 1500 米，陆上管线长约 500 米。围堰东、西两端各有一条排泥管线，西端的排泥管线由“信宏浚 1”绞吸式挖泥船使用，东端的排泥管线由“长浚 6”绞吸式挖泥船使用。计划工期 4 个月（120 日历天），计划开工时间为 2024 年 3 月 1 日。

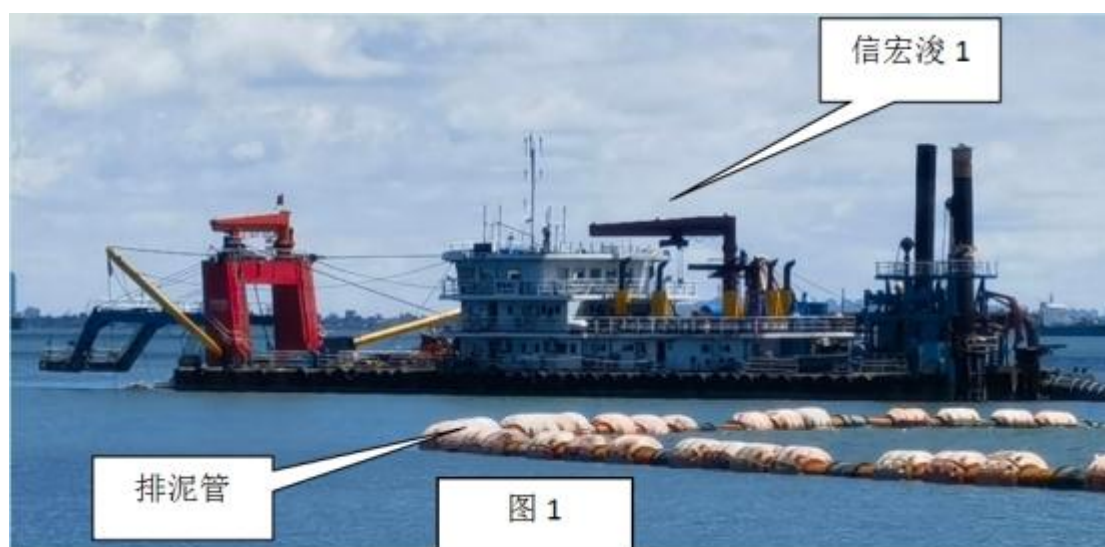
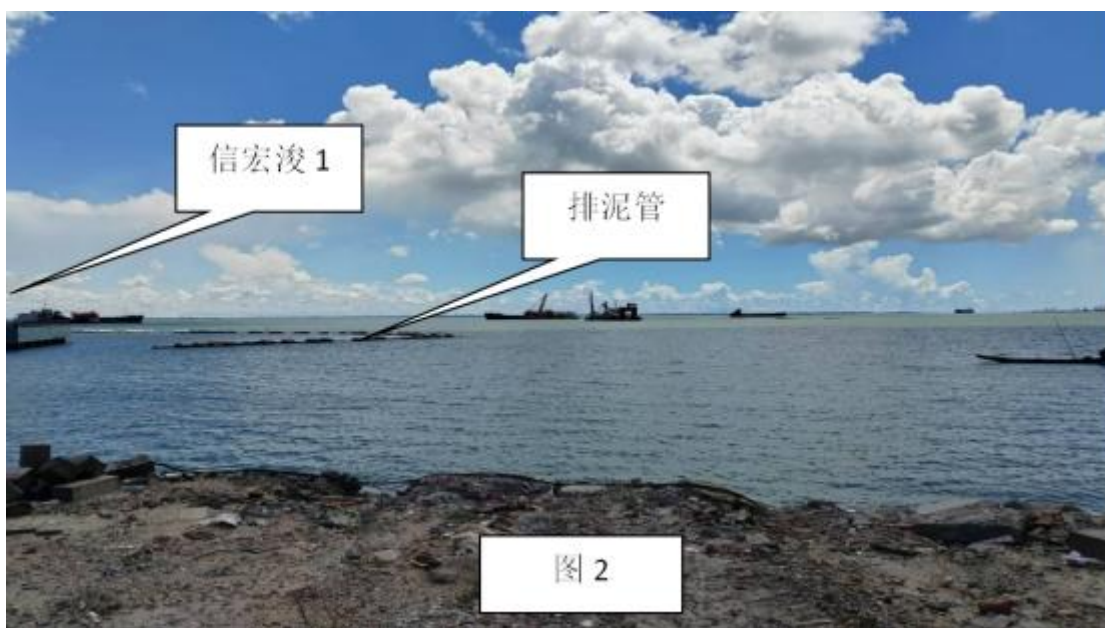
1. 码头疏浚工程船为“信宏浚1”，距事发点约1000米，排泥管在海面上为浮管（图1、图2）。

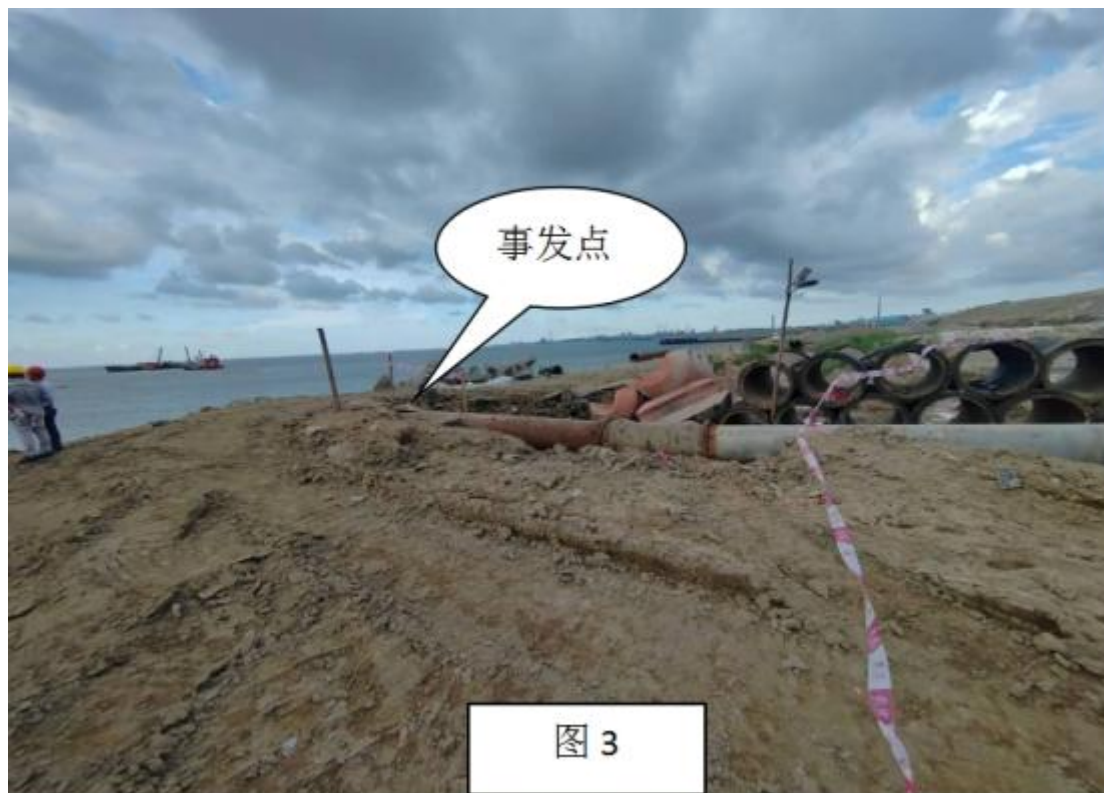
2. 事发位置在排泥管上岸约 20 米处（图 3）。

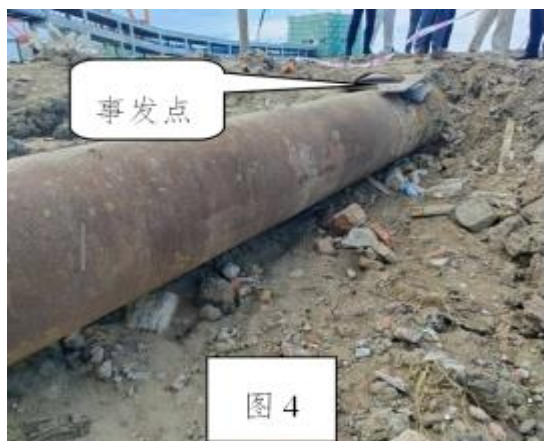
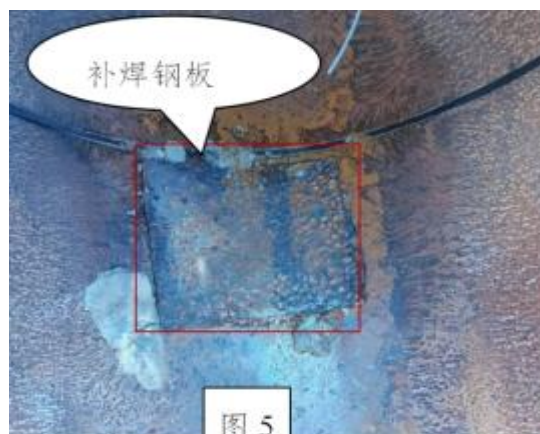
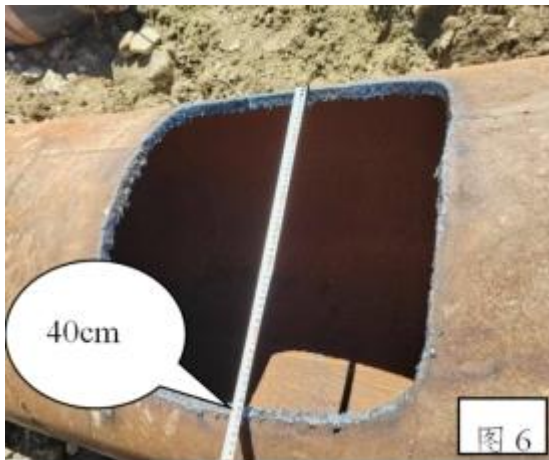
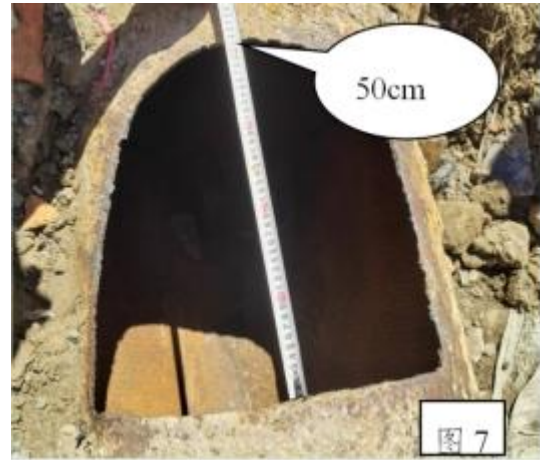
3. 事故发生时的当事人作业点已用盖板临时防护，作业点排泥管下方有雨水冲刷痕迹（图 4）。据了解事发前该处存在漏水情况，排泥管内下方有补漏钢板已焊接（图 5）；作业点排泥管上方有一个约 50×40cm 的开口（图 6，图 7）。

当事人梁某猷违章实施动火作业切开排泥管进入管道内修补管道，在没有撤离作业现场、没有保证自身处于安全环境的情况下通知“信宏浚1”重启疏浚作业，被管道内快速流动的海水、泥沙冲入排泥管内淹溺致死，是事故的直接原因。

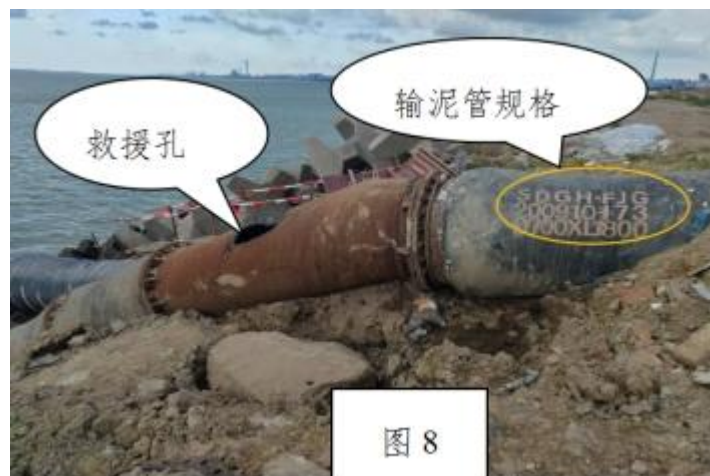
4. 排泥管管径为 700mm，上岸处有一开口，是搜救时为查找当事人临时开的。(图 8)

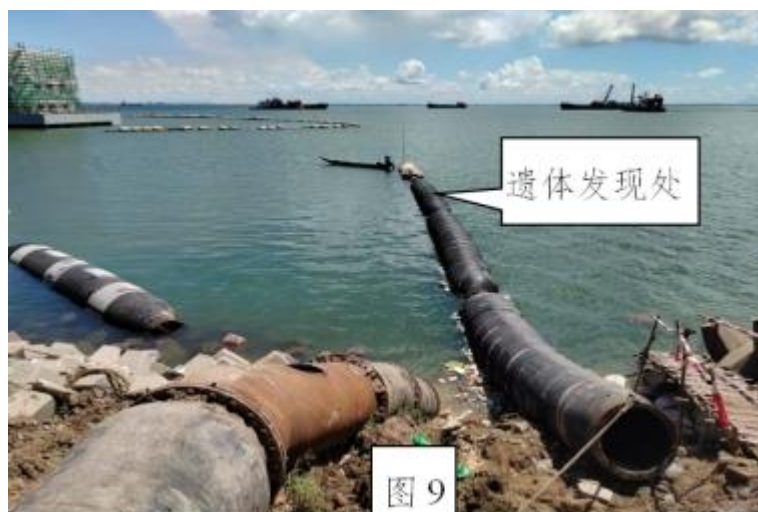
5. 当事人遗体在距离岸约 40 米处的排泥管内被发现(图 9)，位于施工点靠挖泥船侧。结合当时情况，分析确认为事故发生后，停输泥泵，排泥管内海水倒流将遗体带至水面位置。
