# 湛江经济技术开发区天誉花园建设项目 “8·28”一般高处坠落事故调查报告

**经调查认定**，湛江经济技术开发区天誉花园建设项目“8·28”一般高处坠落事故是一起因企业安全生产主体责任不落实，违法建设引发的一般生产安全责任事故。

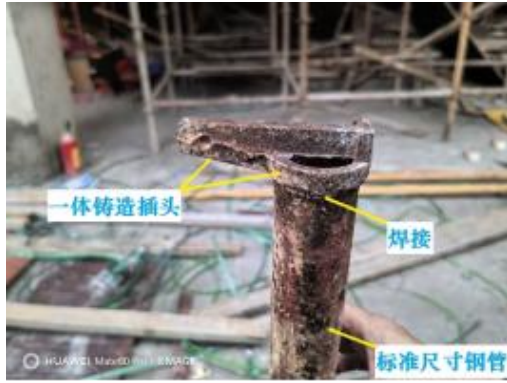
图 10 现场使用的完好水平杆端插销图

结构楼板模板支架工程采用满堂支架形式，高 4.9 米，钢管支架由立杆、水平杆（顶部装有调节托）组成，搭设成形的满堂支架立杆界面成 1150\*1150 正方形。钢管为 48.5 无缝钢管。水平杆分三层，由下往上依次为扫地杆、中间水平杆、顶部水平杆，顶部水平杆为作业面，铺设了建议的脚手板。中间水平杆高度为 2.2 米，水平杆（两端焊接插销）长 1100mm，由两端插销和中间钢管焊接而成。事发时，当事人在做底模拆除准备工作，踩踏中间水平杆行进取物时跌落，坠落时首先腰部砸在底部的水平杆上。

1. 物的不安全状态分析。涉事模板工程采用满堂支架形式，搭设模板支撑架使用的水平杆主插销开裂，仅有小部分金属连接，存在重大缺陷导致无法正常承重。
